بيان

المجلس الشرعي الاسلامي الاعلى

عن عمارة قبة المسجد الاقصى المبارك
وما تم من عمارة في الاماكن الاخرى
من الحرم الشريف القدسي
والبرنامج المقرر لاتمام العمارة

في شهر ربيع الانور سنة ١٣٤٧ هجرية

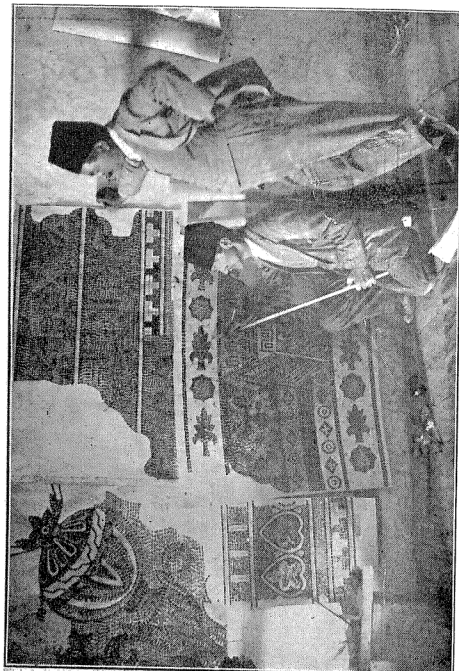
انماذج المعدة لتزويج الفسيفساء في القوس الشمالي

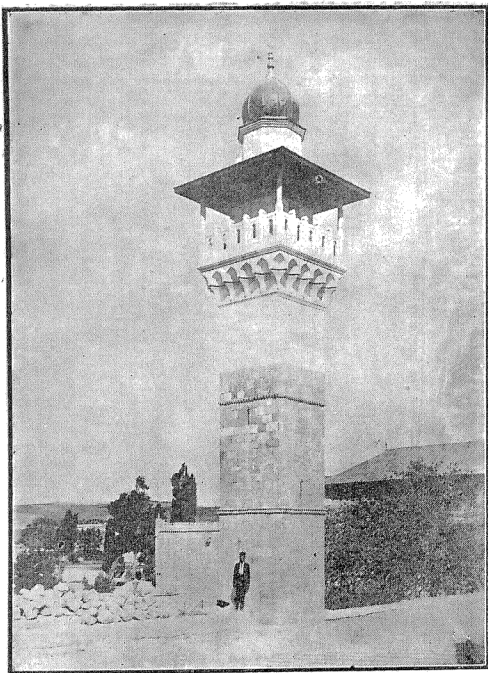
منظر المئذنة الفخرية في الحرم الشريف بعد عمارتها وتجديد القسم العلوي منها

هدم النصف الاعلى المتصدع للمئذنة الفخرية واعيد بناؤه على طراز عربي انيق ٦ وجددت قبة المئذنة في باب السلسلة ورفرفسا ٦ وهدمت جميع الابنية الواحية التي انشأت في الازمنة السالفة على قبة باب القطارين وعلى ما حوالاه من اروقة كما هدم سبعة اروقة متصدعة واعيد بناؤها من جديد
